Commune de BEAUMONT-MONTEUX DROME

Diagnostic d'accessibilité de la Voirie et des Espaces Recevant du Public

DIAGNOSTIC ACCESSIBILITE

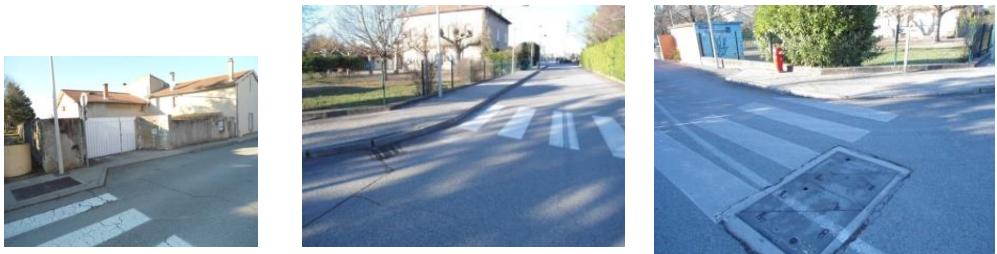
Les passages-piétons

Constat

L'ensemble des passages-piétons de la commune présentent :

- Des états de surface dégradés
- Un marquage au sol dégradé
- Une absence de bande d'éveil de vigilance (BEV) et de bande centrale
- Les bateaux sont inexistant ou pas conformes
- Une implantation générale mal appropriée au cheminement sécurisé

Commentaires et pistes d'amélioration

Une remise en conformité est nécessaire

- Mise-en place de BEV sur les trottoirs et sur le centre de la chaussée lorsque le passage est en deux parties et des bandes centrales
- Reprise des surfaces
- Reprise des peintures au sol en accentuant le contraste tactile et visuel
- Reprise des bateaux d'accès à la chaussée
- Nouvelle implantation des passages-piéton

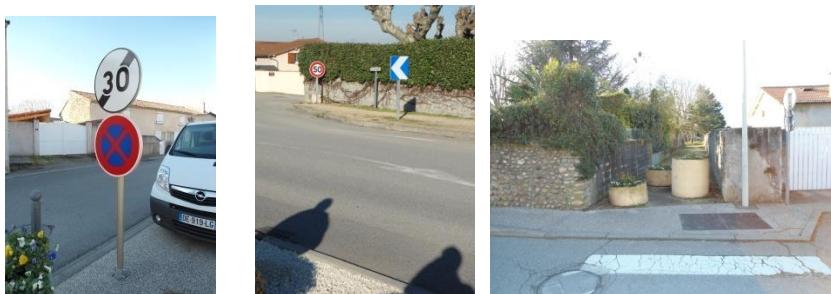
Bornes et Poteaux :

<ul style="list-style-type: none">La hauteur des panneaux de signalisation n'est pas conformeLa signalétique du mobilier urbain est à améliorer
	<p>Bornes, poteaux et autres mobiliers urbains doivent comporter une partie contrastée :</p> <ul style="list-style-type: none">- mobilier > 1,30 m : bande de 10 cm de hauteur apposée sur le pourtour à une hauteur comprises entre 1,20 m et 1,40 m.- mobilier inférieur à 1,30 m : bande en partie haute

<p>Commentaires et pistes d'amélioration</p> <p>Il est nécessaire de rajouter une bande contrastée de 0,10m à 1,20m du sol sur les poteaux et panneaux et un contraste visuel au sommet des bornes.</p> <p>Il faut remonter tous les panneaux indicateurs à 2,20m minimum.</p>

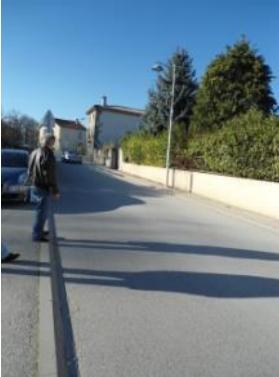
Route du Vercors :

<ul style="list-style-type: none">- Entre le parking de la boulangerie et la rue de l'Hermitage, le cheminement sur le trottoir n'est pas sécurisé car la largeur de trottoir disponible n'est que de 90cm.- Un poteau électrique se trouve en plein milieu du trottoir et ainsi empêche le passage sécurisé.
		<u>Commentaires et pistes d'amélioration</u>
	<ul style="list-style-type: none">• 1,40 m minimum avec un mur d'un côté• 1,20 m minimum si trottoir libre de mur• 1,20 m pour les chemins des ERP existants• 0,90 m minimum pour un rétrécissement Ponctuel <p>Devers : ne doit pas excéder les 2%.</p>

<p>Aménager la chaussée et les trottoirs pour un cheminement sécurisé entre la route de l'Hermitage et la rue des Ecoles.</p> <p>La chaussée pourra être réduite et une circulation alternée imposée.</p> <p>Suivant le côté du cheminement choisi, il pourra être nécessaire d'installer un passage-protégé qui mènera au parking du « monument aux morts ».</p>

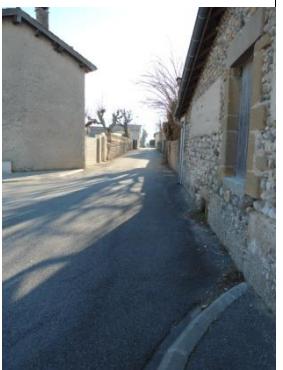
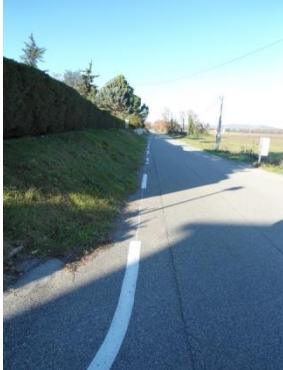
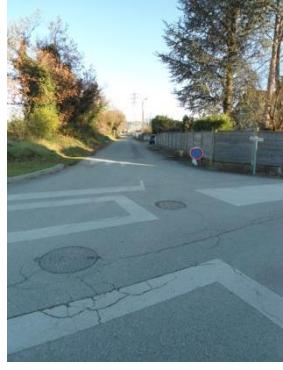
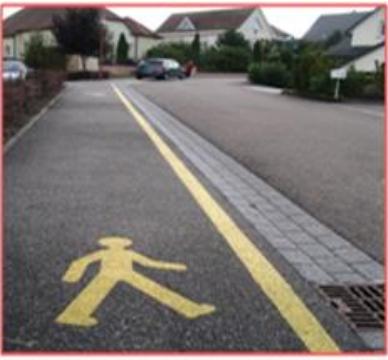
Rue de l'Isère, route des Vignes, chemin des raisinières :

<u>Constat</u>

<p><u>Réglementation</u></p> <p>Cheminement : 1,40m libre de tout obstacle. 1,20m si aucun mur ou obstacle de part et d'autre du cheminement</p> <p>Devers : ne doit pas excéder les 2%.</p>

<p><u>Commentaires et pistes d'amélioration</u></p> <ul style="list-style-type: none">• Pour un cheminement mieux sécurisé sur ces voies, il est préconisé un marquage au sol délimitant une zone réservée aux piétons ou cyclistes.• Cette zone délimitée devra satisfaire la réglementation des cheminements• Si la chaussée n'est pas assez large, prévoir une zone à 20Km/H dite zone de rencontre.

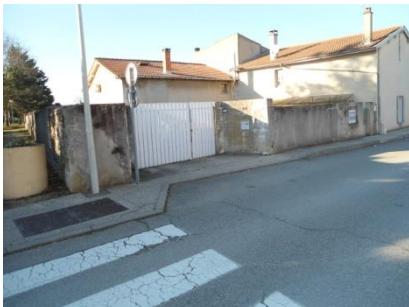
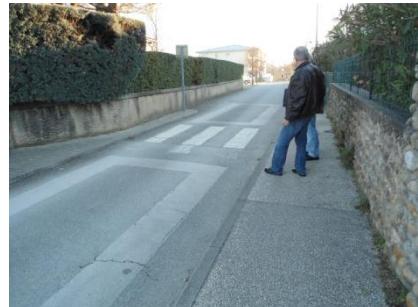
Rue des Ecoles :1

Constat

Il est à noter deux rétrécissements de chaussée au niveau desquels le cheminement sur les trottoirs n'est plus sécurisé.

- Le premier se situe au niveau du « passage des écoliers » qui présente un premier rétrécissement de trottoir
- Le second se situe après le parking de la maison des associations où les trottoirs ont une largeur <140cm.

- 1,40 m minimum avec un mur d'un côté
- 1,20 m minimum si trottoir libre de mur
- **1,20 m pour les chemins des ERP existants**
- 0,90 m minimum pour un rétrécissement Ponctuel

Commentaires et pistes d'amélioration

Il est nécessaire de réaménager les rétrécissements de chaussée et les trottoirs correspondant pour conserver une largeur de cheminement de 140cm.

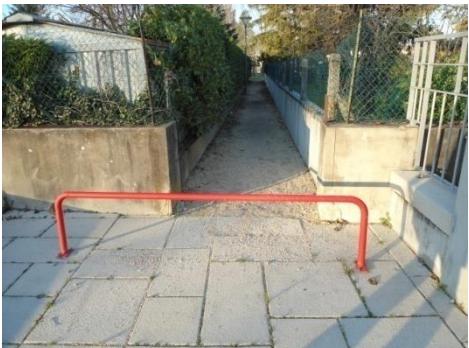
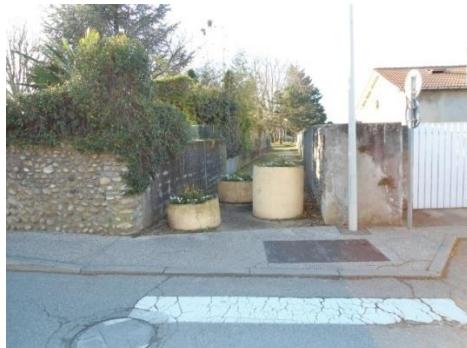
Passage des Ecoliers, passage de la Mairie :

Constat

Les passages d'accès au jardin public, présentent des obstacles ne permettant pas le passage facile de fauteuils roulants.

Commentaires et pistes d'amélioration

Bornes, poteaux et autres mobiliers urbains doivent comporter une partie contrastée :

- mobilier > 1,30 m : bande de 10 cm de hauteur apposée sur le pourtour à une hauteur comprises entre 1,20 m et 1,40 m.

mobilier inférieur à 1,30 m : bande en partie haute

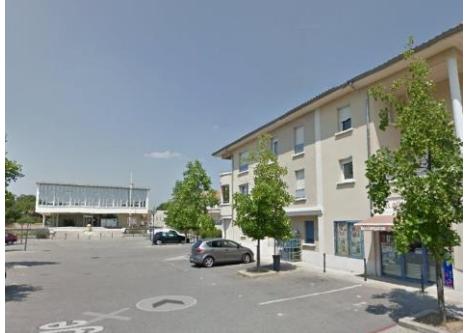
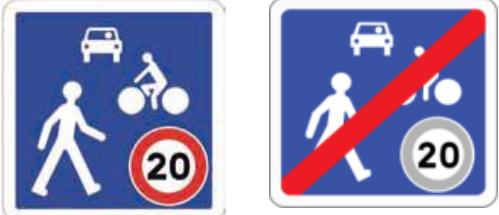
Parking de la Mairie :

<p>L'espace « le village » mélange parking et voies de circulation.</p>
	<p>CHEMINEMENT SECURISE:</p> <ul style="list-style-type: none">• 1,40m libre de tout obstacle• 1,20m libre de tout mur ou obstacle• 0,90m pour un rétrécissement ponctuel <p>ZONE de RENCONTRE:</p> <ul style="list-style-type: none">• Appliquer le décret du 30 Juillet 2008• Planifier éventuellement une zone de rencontre• Implanter le panneau B 52 en entrée de rue

<p><u>Commentaires et pistes d'amélioration</u></p> <p>. Nous suggérons le calibrage d'une partie de la rue en « ZONE de RENCONTRE »</p> <ul style="list-style-type: none">• Les piétons sont prioritaires sur toute l'emprise• La circulation est limitée à 20km/h• La circulation dans tous les sens est la règle• le stationnement doit laisser un cheminement dégagé de tout obstacle• La chaussée assure le passage des fauteuils• Les malvoyants nécessitent un dispositif de guidage <p>Elle permettrait une sécurisation des déplacements vers l'école, la salle-des-fêtes ,le jardin public et la mairie et l'église ».</p>

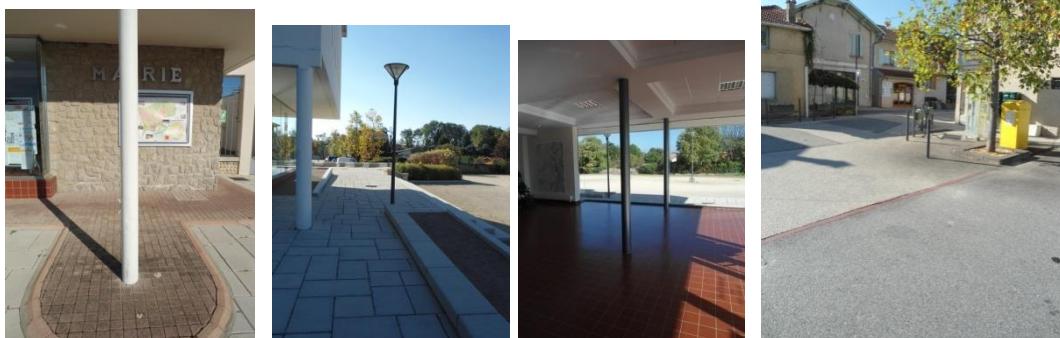
Constat

- L'ensemble des poteaux extérieurs et intérieurs (piliers, poteaux électriques, bornes) ne présentent pas une signalétique conforme.

Commentaires et pistes d'amélioration

- Repérer les éléments de mobilier urbain visuellement
- Mettre le mobilier urbain en conformité avec l'abaque réglementaire.

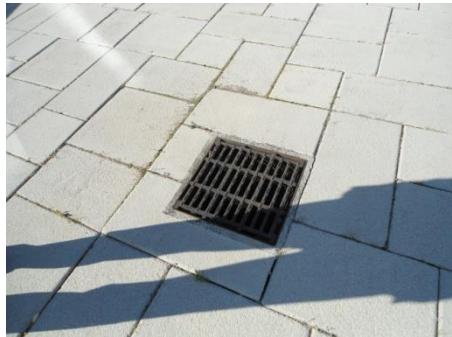
Constat

- L'ensemble des avaloirs en fonte présentent des fentes >2cm

Trous et fentes < 2cm

Commentaires et pistes d'amélioration

- Remplacer les plaques des avaloirs

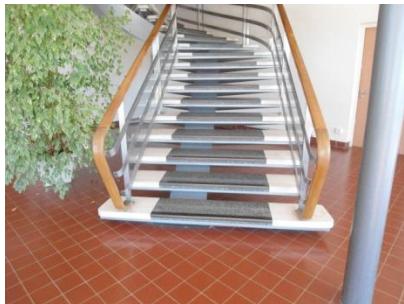
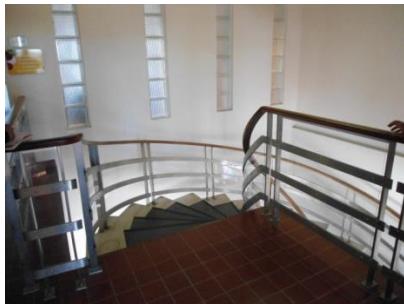
Constat

- L'escalier manque de repérage tactile au sol en haut
- La première et la dernière marche ne sont pas repérées visuellement
- Le dessous de l'escalier n'est pas sécurisé
- Il manque la signalétique des toilettes « handicapé » et la barre intérieure sur la porte.
- L'éclairage dans le hall principal du 1^{er} étage est faible
- Pas d'espace d'attente sécurisé
- Les surfaces vitrées sont mal signalées

Commentaires et pistes d'amélioration

- Mettre l'escalier en conformité
- Mettre les toilettes en conformité (cf p32)
- Améliorer l'éclairage dans le hall du 1^{er} étage
- Aménager un espace d'attente sécurisé avec possibilité d'évacuation vers l'extérieur.
- Améliorer la signalétique des baies vitrées du RDC.

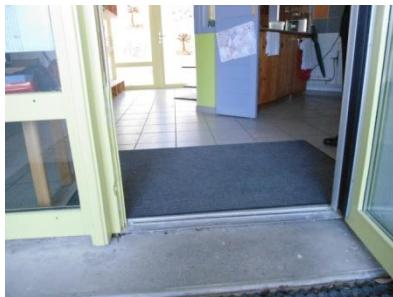
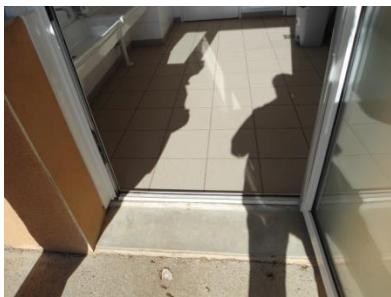
GROUPE SCOLAIRE HENRI MATISSE :

Constat

Les seuils d'accès à la maternelle et aux toilettes de l'école primaire sont > 4cm.

Commentaires et pistes d'amélioration

Réduire le ressaut des seuils d'accès.

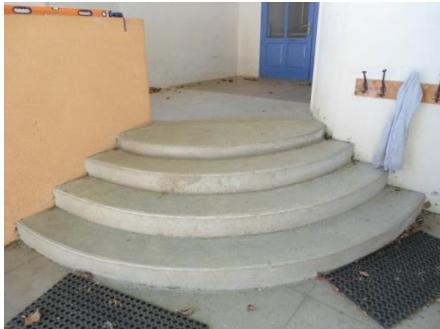
Constat

- Il manque une main courante
- Les marches ne sont pas repérées visuellement
- Les 1^{ère} et dernière marches ne sont pas identifiées
- L'escalier n'est pas repéré tactilement par une bande d'éveil (BEV)

Commentaires et pistes d'amélioration

- Mettre l'escalier en conformité.

Main courante de chaque côté ou intermédiaire si :

- escalier > 3 marches
- largeur > 4,20 m

La main courante dépasse de chaque volée de marches (largeur giron).

0,80 m □ hauteur □ 1 m

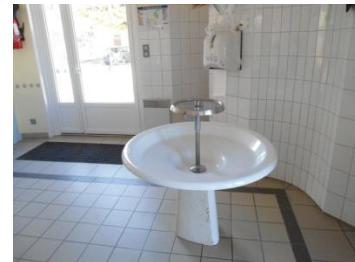
RESTAURANT SCOLAIRE :

Constat

- Le seuil d'entrée est supérieur à 4cm
- La commande d'eau du lave-main est inaccessible à un enfant en fauteuil roulant
- Le cheminement de l'école primaire au restaurant présente une partie avec une pente de 8%.

Commentaires et pistes d'amélioration

- Mettre en conformité les points relevés
- Améliorer le cheminement

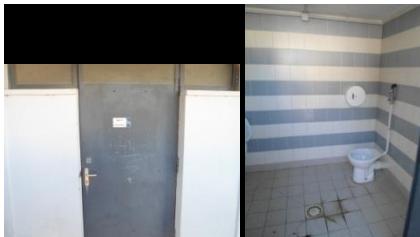
TOILETTES PUBLIQUES :

Constat

- Manque la signalétique
- Manque la barre de soutien
- Manque la barre de fermeture à l'intérieur sur la porte

Commentaires et pistes d'amélioration

- Mettre les toilettes en conformité
