EGEE Rhône-Alpes
Entente entre les Générations pour l'Emploi et l'Entreprise

Diagnostic Accessibilité de la Commune de **CHANOS-CURSON**

M. Serge BLACHE
Maire de Chanos Curson
26600 CHANOS-CURSON

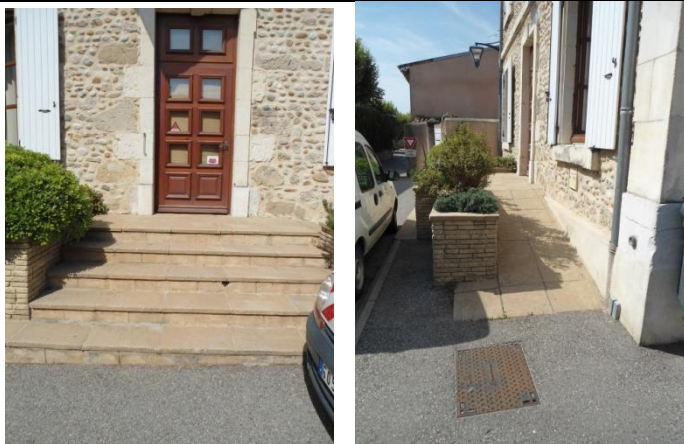
Établissement recevant du public: Mairie – accès extérieur

- **Escalier non conforme :**
 - Pas de main courante
 - Nez de marche et contremarche non contrastés
 - Pas de BEV
- Rampe d'accès à 18%

- Mettre l'escalier en conformité
- Remplacer la rampe d'accès par un élévateur.

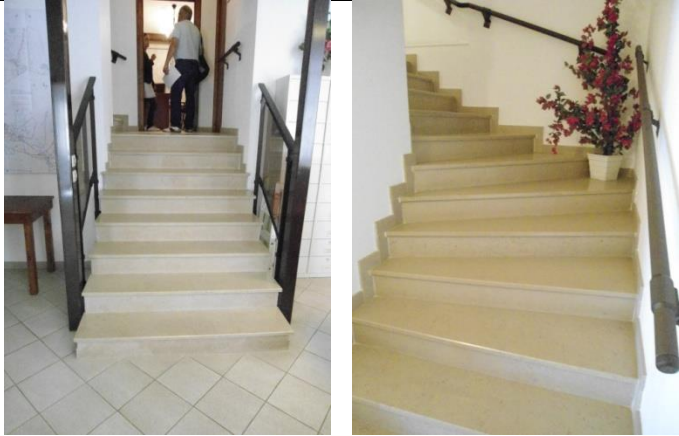
Établissement recevant du public: Mairie – Accès à l'étage (salle du conseil, salle des mariages)

<p>L'escalier d'accès à l'étage n'est pas conforme:</p> <ul style="list-style-type: none"> • main courante non conforme • pas de BEV sur les paliers • pas de nez de marche antidérapant et contrasté • 1ère et dernière contremarches non contrastées <p>Il n'y a pas d'ascenseur pour les personnes en fauteuil roulant</p>
Réglementation	Commentaires et pistes d'amélioration
	<p>Mettre l'escalier en conformité avec la réglementation</p> <p>Prévoir d'installer une salle en rez-de-chaussée pour les activités en cas de présence d'une personne en fauteuil roulant.</p> <p>Dans les cas où un ascenseur est envisagé, il faudra prévoir une pièce sécurisée en cas d'incendie (voir p7) pour l'évacuation des personnes handicapées.</p>

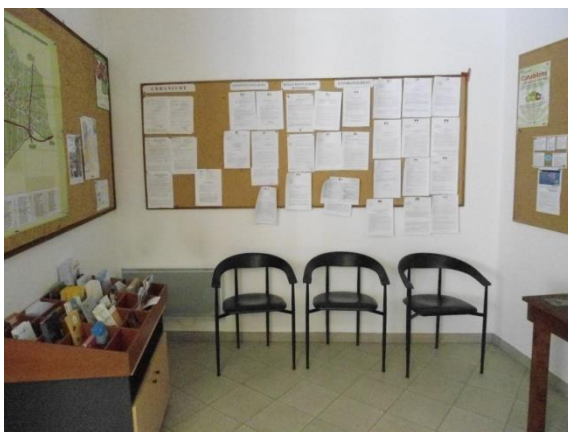
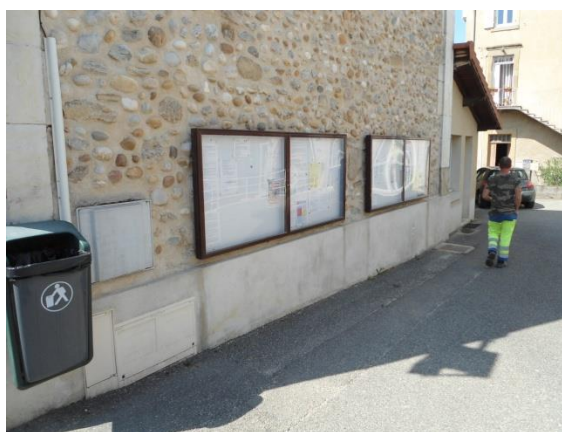
Établissement recevant du public: Mairie, panneaux d'affichages intérieurs et extérieurs

Les panneaux d'affichages municipaux sont placés trop haut pour une lecture des informations à partir d'un fauteuil roulant. Les panneaux d'affichage sont encombrés par du mobilier installé au pied des tableaux.

Abaissier les panneaux d'affichage en plaçant les informations importantes en bas de tableau.
Adapter la taille des caractères
Libérer l'espace inférieur

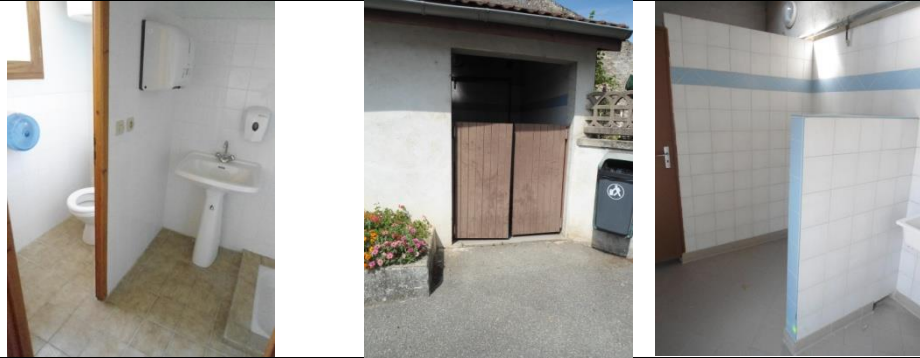
Établissement recevant du public : Mairie, toilettes intérieures et toilettes extérieures publiques

<p>Les toilettes intérieures mises à la disposition du public ne sont pas adaptées aux handicapés et sont situées sur un palier après un premier escalier.</p> <p>Les toilettes extérieures ne sont adaptées « handicapés » et présentent un seuil d'entrée supérieur à 2cm.</p>
Réglementation	Commentaires et pistes d'amélioration

<p>Mettre les toilettes intérieures en conformité avec la réglementation ou fermer l'accès au public, des toilettes intérieures à la mairie et renvoyer le public vers les toilettes publiques extérieures qui seront mises en conformité.</p>

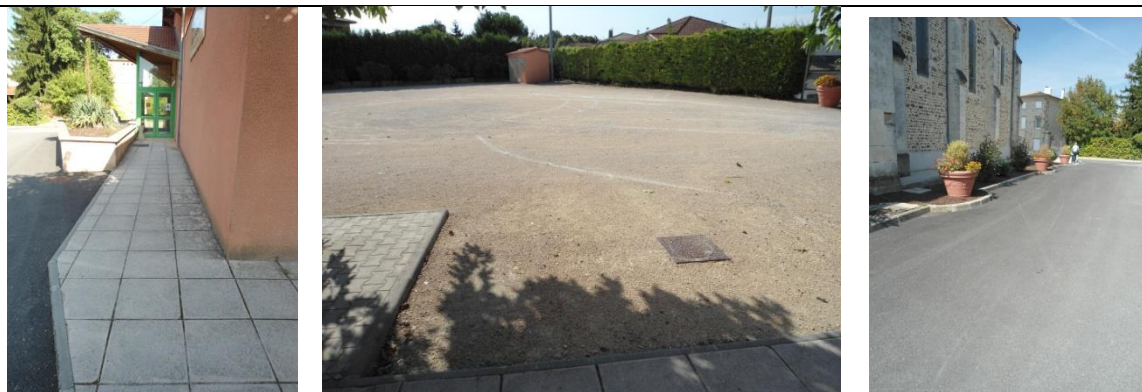
Établissement recevant du public : SALLE DES FETES, cheminement extérieur

Le parking associé à la la salle des fêtes n'a pas de places réservées « handicapés ». Il n'y a donc pas de cheminement matérialisé au sol pour guider les mal voyants du parking jusqu'à l'entrée de la salle des fêtes. Le passage de la chaussée au trottoir présente un ressaut supérieur à 2cm

Prévoir un parking Handicapés
Baliser le cheminement du parking handicapés jusqu'à l'entrée de la salle des fête avec une bande de granulométrie différente du revêtement général.
Prévoir un bateau pour accéder au trottoir.

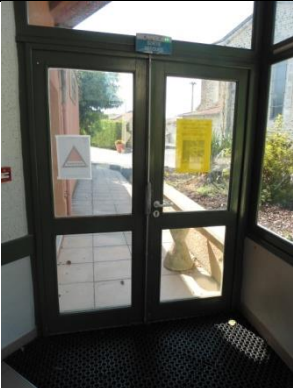
Établissement recevant du public : SALLE DES FETES : entrée sortie principale

<ul style="list-style-type: none"> • La porte d'entrée principale est à 2 battants de largeur <80cm. • Pas de barre anti panique • Cette porte principale est la seule sortie de secours utilisable par des handicapés moteur
Réglementation	Commentaires et pistes d'amélioration
	<p>Prévoir une porte avec 2 battants de largeur différente Prévoir un battant principal avec une barre anti panique</p>

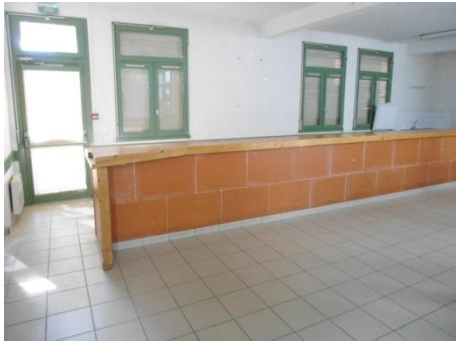
Établissement recevant du public : SALLE DES FETES , salle du bar

<p>Pas de partie basse au niveau du comptoir</p>
Réglementation	Commentaires et pistes d'amélioration

<p>• Dimensions permettant de lire, écrire, utiliser un clavier ou tout équipement comme une caisse, un distributeur automatique ou une balance de pesée.</p> <p>• Un équipement ou élément de mobilier au moins par groupe doit être utilisable par une personne en position "assis" comme en position "debout".</p>	<p>Aménager une tablette à hauteur de 80cm sur la partie gauche du comptoir</p>

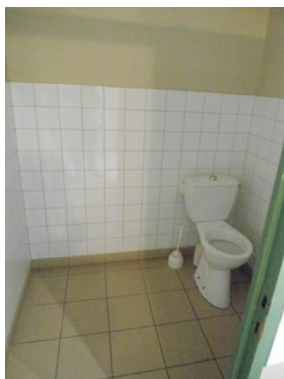
Etablissement recevant du public: SALLE DES FETES , toilettes

Manque d'éclairage
 Pas de barre de porte
 Pas de lave-main à l'intérieur des toilettes.
 Pas de barre d'aide sur le mur

Mettre en conformité.

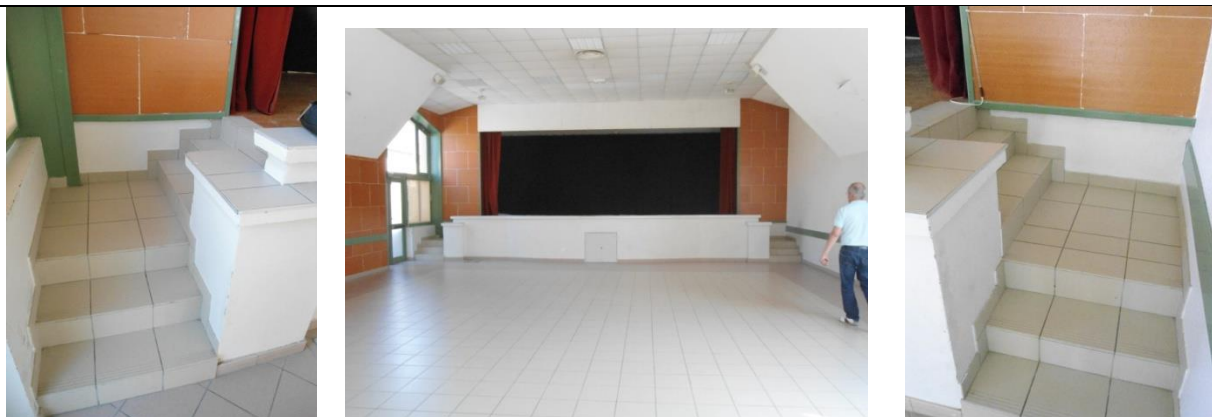
Etablissement recevant du public: SALLE DES FETES ,scène

La scène n'est accessible que par 2 escaliers latéraux et une porte et des escaliers en fond de scène.

Les escaliers ne sont pas conformes :

- **Pas de BEV**
- **Nez de marche et contre marche non contrastés**
- **Pas de main courante**

Mettre en conformité les escaliers
Prévoir une rampe d'accès à la scène ou un élévateur

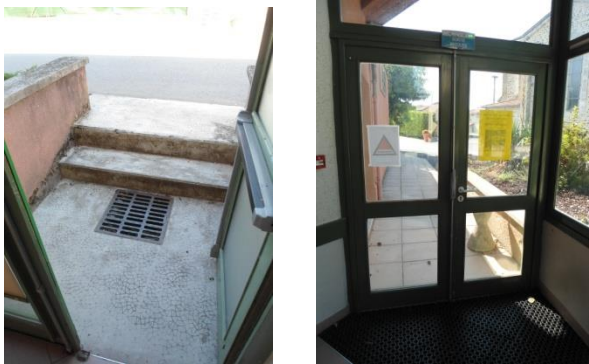
Etablissement recevant du public: SALLE DES FETES ,sorties de secours

<p>Il n'y a pas de sortie de secours utilisable par une personne handicapée :</p> <p>La sortie à gauche de la scène présente un avaloir avec des fentes supérieures à 2cm et des marches d'escalier non conformes</p> <p>La sortie en face de l'entrée principale n'est pas accessible à un handicapé.</p> <p>La porte d'entrée/sortie principale n'est pas assez large et n'a pas de barre anti panique.</p>
Réglementation	Commentaires et pistes d'amélioration
	<p>Mettre en conformité.</p>

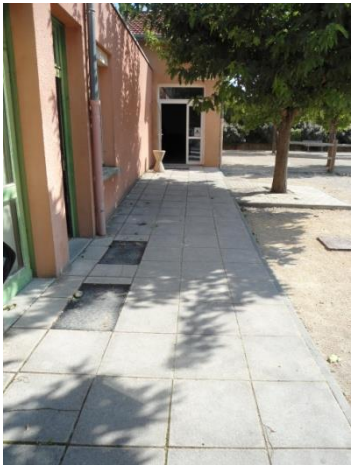
Etablissement recevant du public: MAISON DES ASSOCIATIONS , accès extérieur

<ul style="list-style-type: none"> - Pas de parking « handicapés » - Pas de bande cheminement jusqu'à l'entrée - Seuil d'entrée avec un ressaut de 5cm
Réglementation	Commentaires et pistes d'amélioration
	<p>Mettre en conformité :</p> <ul style="list-style-type: none"> - Prévoir un parking « handicapé » commun avec la salle des fêtes et l'église. - Aménager un cheminement vers la maison des associations, de granulométrie différente de la surface générale - Réduire le ressaut du seuil

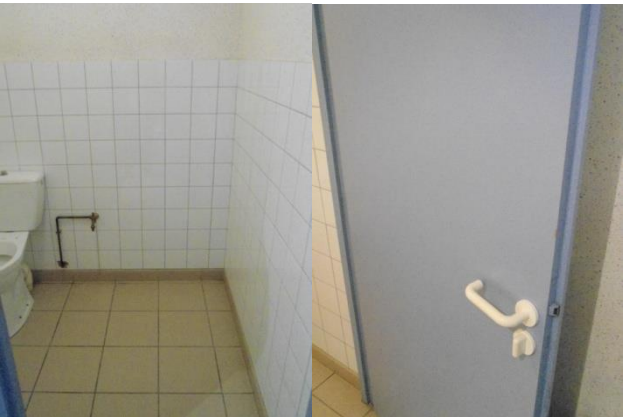
Etablissement recevant du public: MAISON DES ASSOCIATIONS , toilettes

<p>Il manque :</p> <ul style="list-style-type: none"> - Un lave-mains - Une barre de porte - Une barre au mur
Réglementation	Commentaires et pistes d'amélioration
<div data-bbox="127 807 622 1171">

</div>	<p>Mettre en conformité</p>

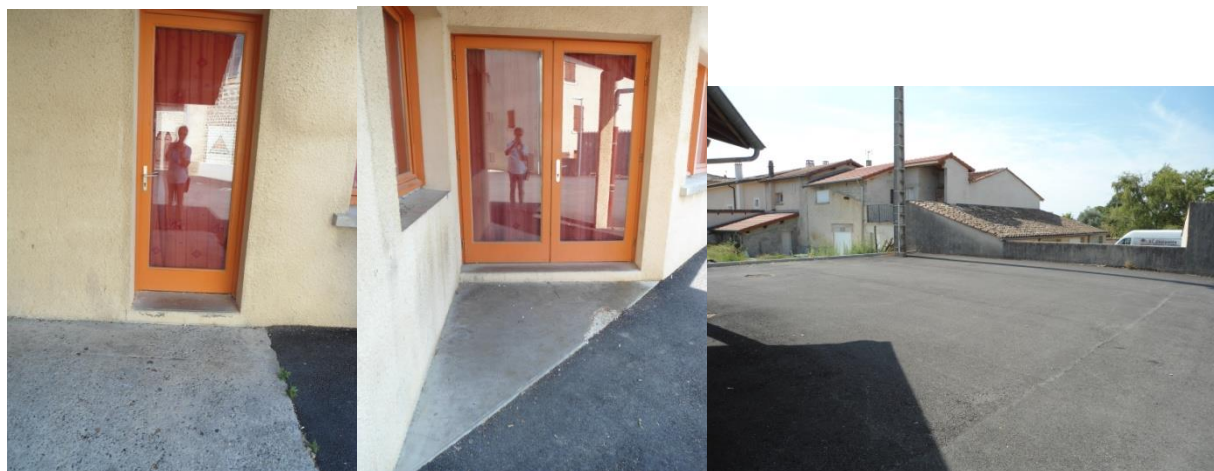
Etablissement recevant du public: ESPACE CURE, accès extérieur

- Les seuils d'entrée présentent des ressauts de 13cm
- Il n'y a pas de parking « handicapé »

- Définir une entrée principale et prévoir une rampe amovible pour l'entrée d'un fauteuil roulant.
- Prévoir un parking « handicapé » commun à la salle des fêtes, la maison des associations et l'église.

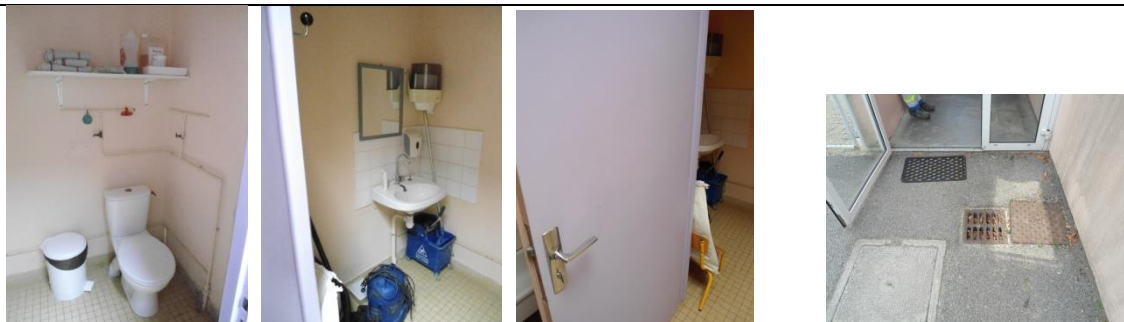
Etablissement recevant du public: ECOLE ,primaire et maternelle

- Pas de toilettes handicapés dans l'école primaire
- Les toilettes handicapés adultes dans l'école maternelle ne sont pas conformes :
 - Pas de barre sur la porte
 - Pas de barre murale
 - Glace trop haute
 - Essuie main trop haut
 - Pas de signalétique sur porte
- Seuil d'entrée maternelle trop haut
- Avaloir avec des fentes > 2cm

Mettre en conformité

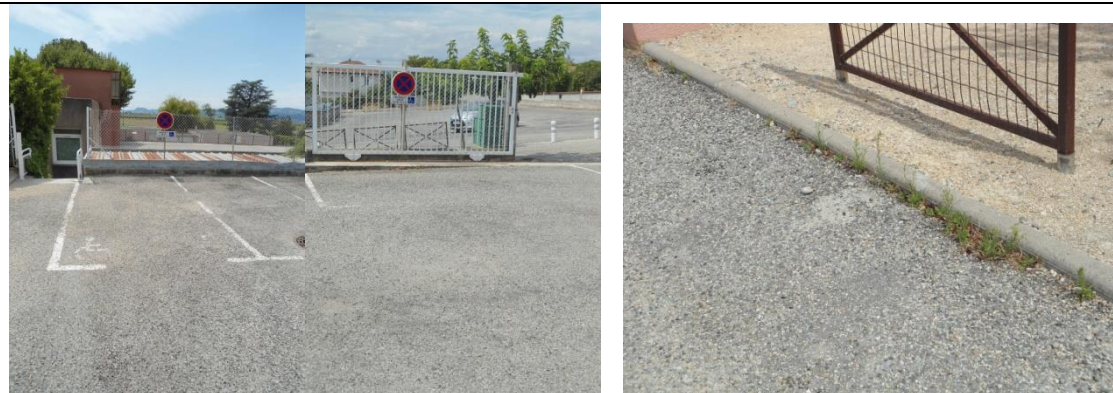
ETABLISSEMENT RECEVANT DU PUBLIC : BIBLIOTHEQUE

- **Parkings handicapés : refaire le traçage au sol**
- **Ressaut > 2cm sur le cheminement vers la porte d'entrée**
- **Pas de barre sur la porte des toilettes handicapés.**

Mettre en conformité

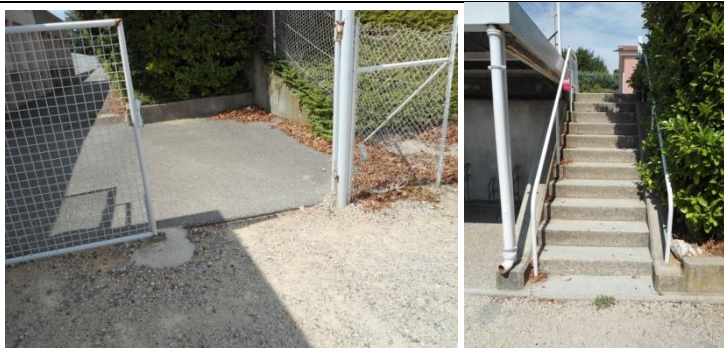
ETABLISSEMENT RECEVANT DU PUBLIC: M J C

- Le seuil du portail d'entrée est $> 2\text{cm}$
- Les toilettes handicapés n'ont pas de barre de porte ni de signalétique
- L'escalier allant du parking à la MJC n'est pas conforme :
 Nez de marches et contre marches non contrastés
 Pas de BEV
 Main courante pas conforme

Mettre en conformité

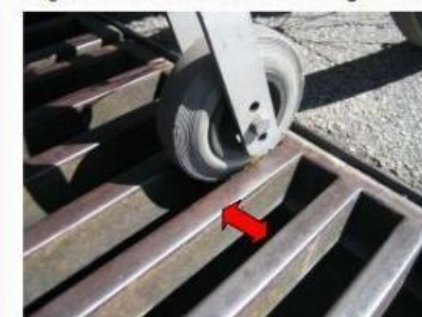
Largeur ou un diamètre inférieur ou égal à 2 cm

Trous supérieurs à 2 cm = dangereux

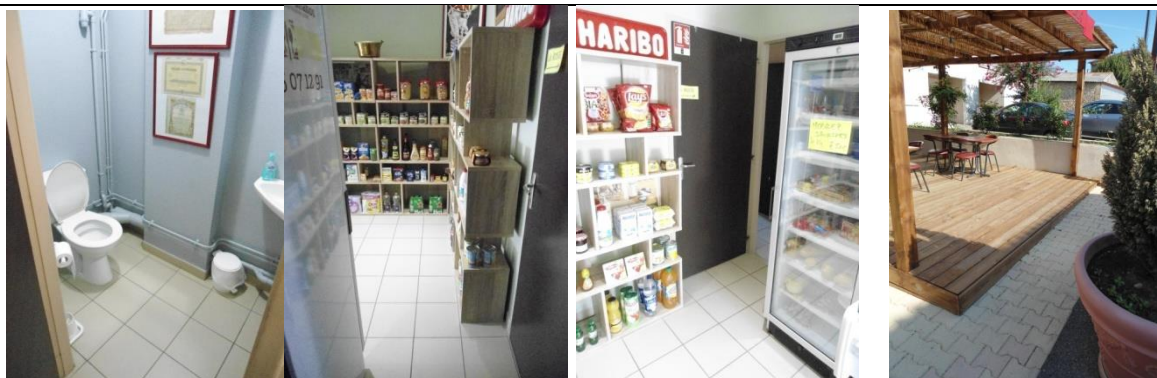
ETABLISSEMENT RECEVANT DU PUBLIC: BAR-EPICERIE

- La terrasse présente un ressaut d'accès >2cm
- Les toilettes ne sont pas adaptées aux handicapés et le chemin d'accès est encombré par le mobilier de l'épicerie
- L'affichage du tarif n'est prévu pour les mal voyants.

- Prévoir une rampe d'accès à la terrasse
- Mettre les toilettes en conformité
- Libérer le chemin d'accès aux toilettes
- Améliorer la lisibilité des tarifs.

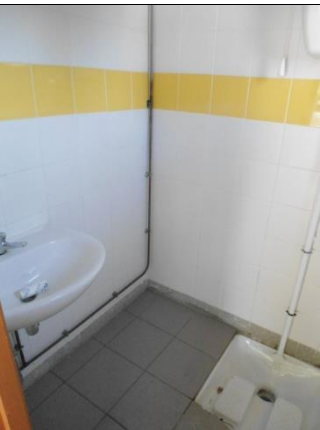
ETABLISSEMENT RECEVANT DU PUBLIC : CURSON , TOILETTES PUBLIQUES	
Illustrations	Constats

<p>LES TOILETTES PUBLIQUES NE SONT PAS ADAPT2ES AUX HANDICAPES</p>
Réglementation	Commentaires et pistes d'amélioration
	<p>Mettre en conformité</p>

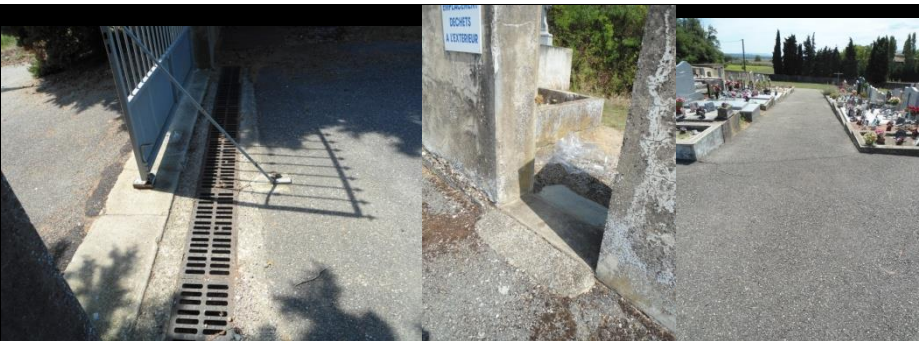
INSTALLATIONS OUVERTES AU PUBLIC : CIMETIERE

<p>Les avaloirs d'entrée et intérieurs présentent des fentes > 2cm Les allées ont une pente >5% L'accès à la déchèterie est en mauvais état</p>
Réglementation	Commentaires et pistes d'amélioration
	<p>Mettre en conformité les avaloirs et l'accès à la déchèterie. Demander une dérogation pour les allées .</p>
